**UNIVERSIDAD POLITÉCNICA DE CATALUÑA
DEPARTAMENTO DE CIENCIA E INGENIERÍA NÁUTICAS**

Análisis y comparativa en la gestión del puente en las naves de gran velocidad

**Estudio y propuesta de un método de operatividad durante la
navegación en condiciones de mar adversas**

TESIS DOCTORAL

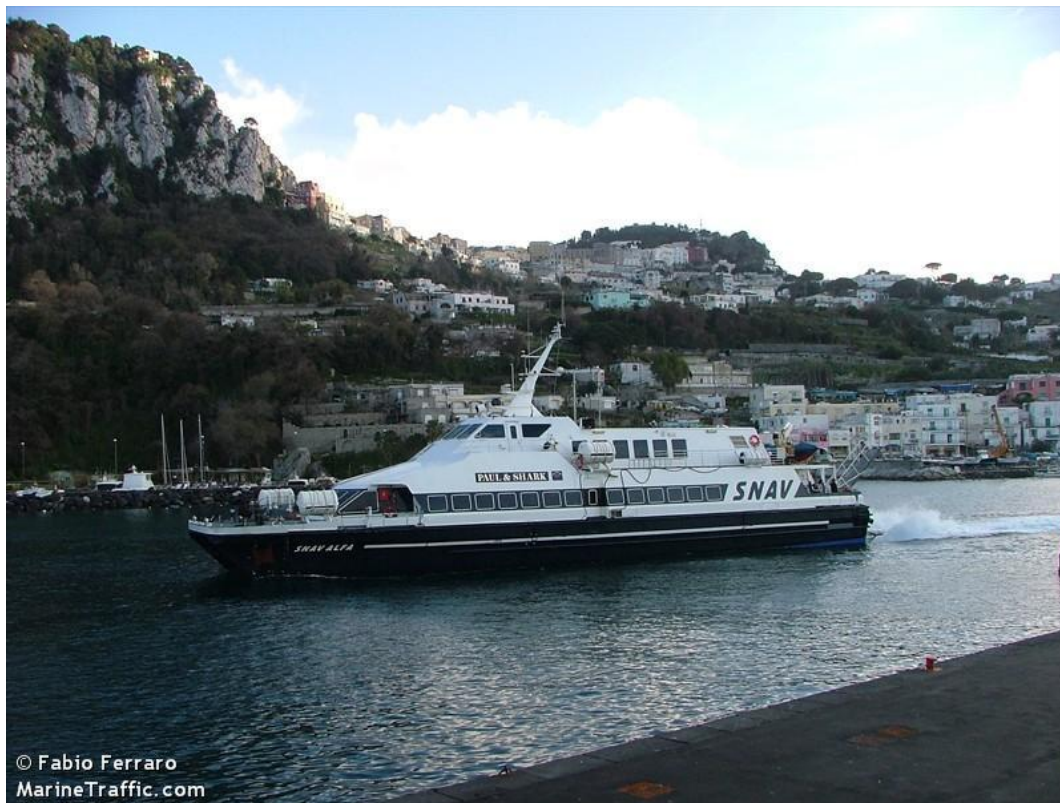
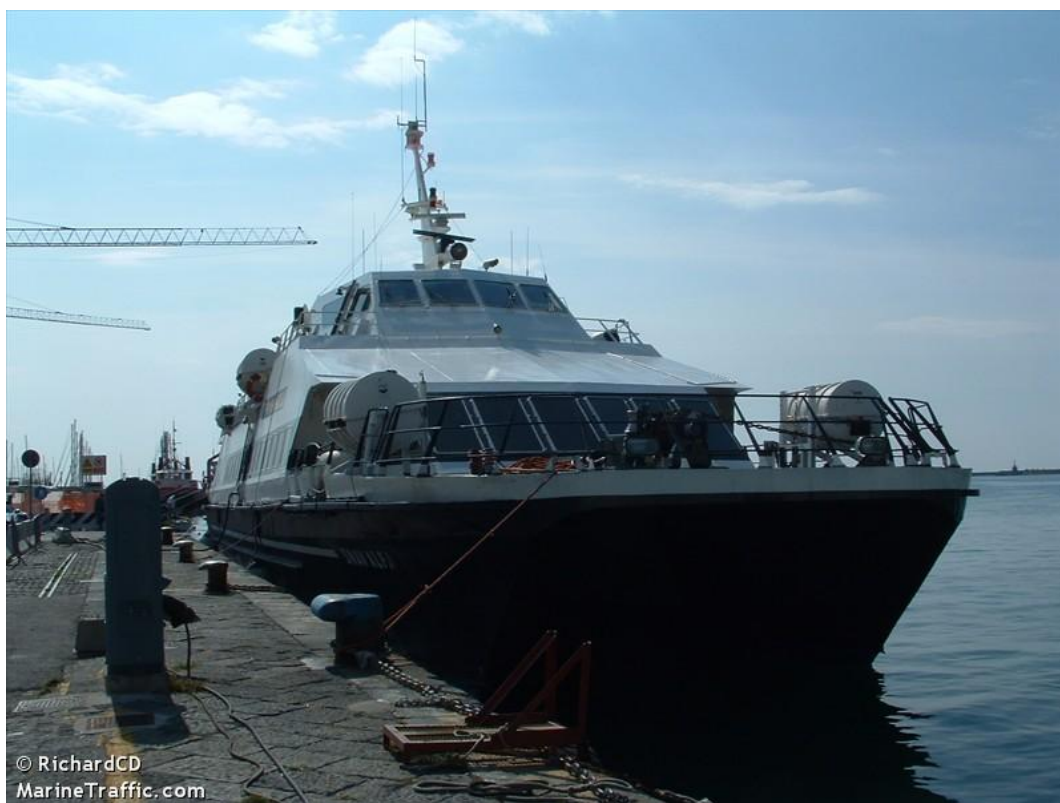
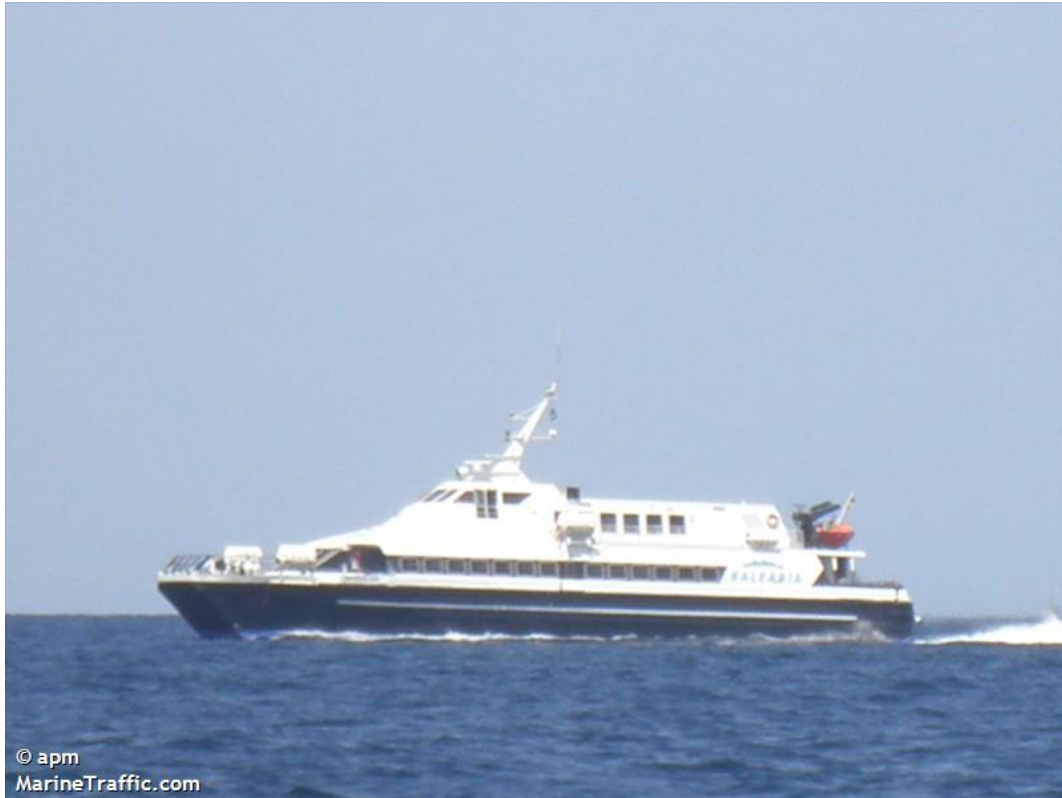
Figura 104. Imágenes del Maverick Dos.

- Tipo de buque: NGV dedicada al transporte de pasaje, un catamarán monocasco, según se aprecia en la siguiente figura.

- Bandera: España.
- Año de construcción: 1990.
- Propietario y explotador: Balearia Eurolíneas Marítimas, S. A.
- Transporte: pasajeros (máximo de 250 personas, incluyendo la tripulación).
- Velocidad máxima: 34 nudos.
- Material del casco: aluminio.
- Eslora total: 38,80 m.
- Manga total: 9,44 m.
- Puntal: 3,92 m.
- Calado máximo: 1,60 m.
- Arqueo bruto: 442.

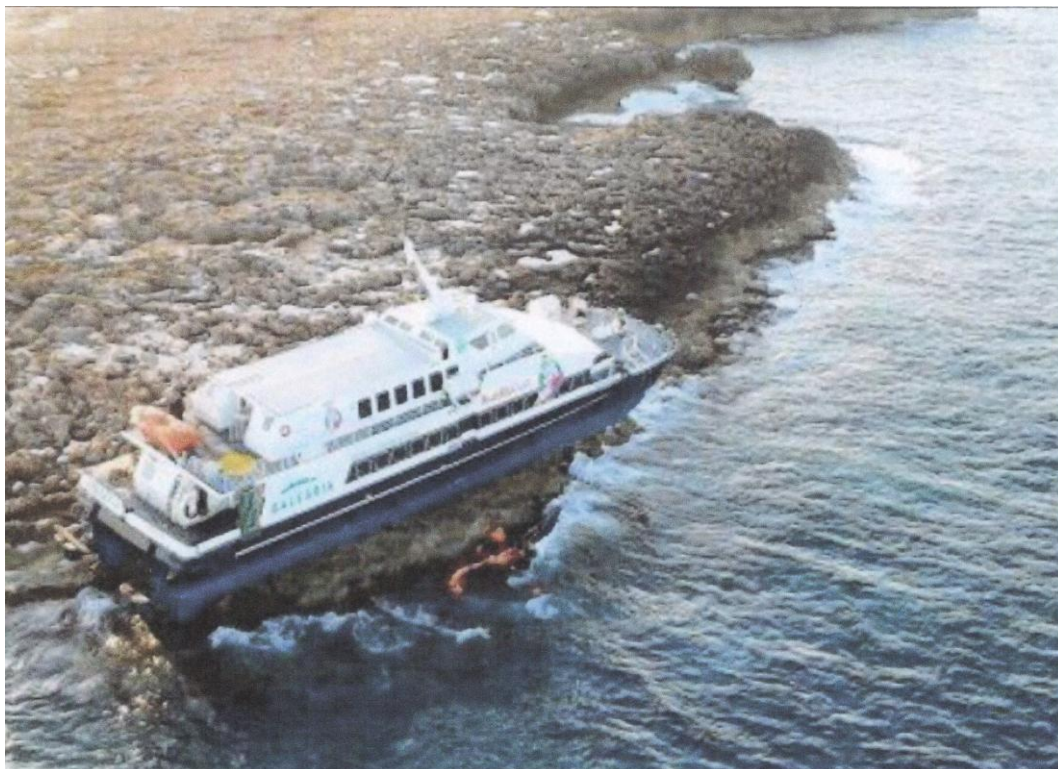
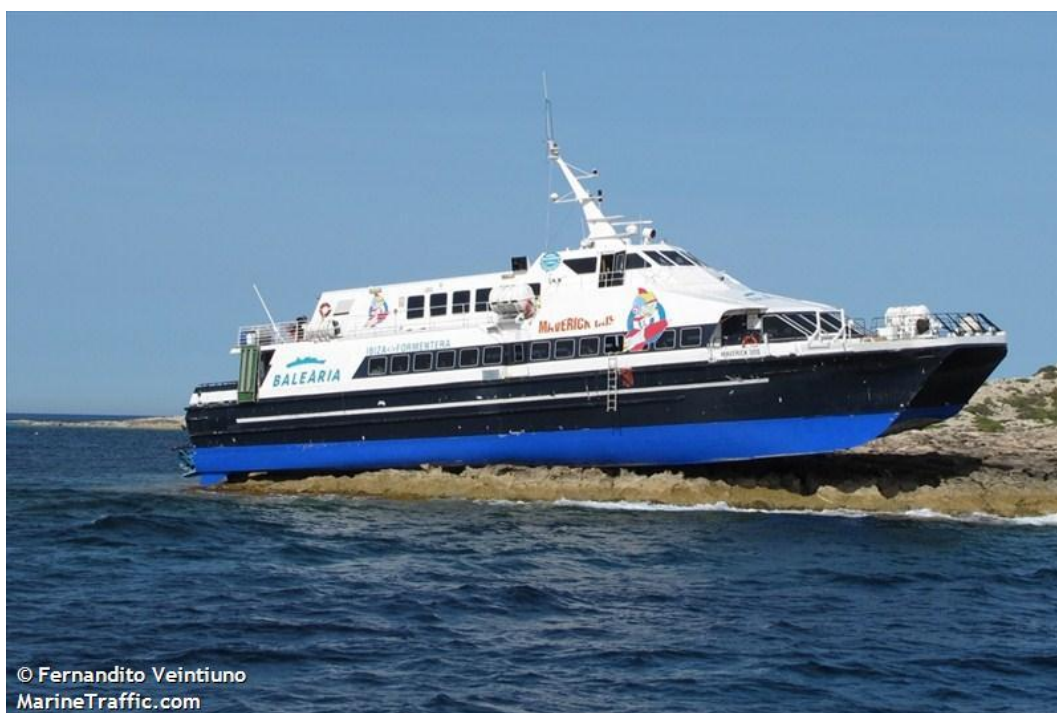
Figura 106. Embarrancamiento del Maverick Dos.

Aproximadamente 25 minutos posteriores al desatraque el buque sufrió un fuerte impacto bajo el casco, la nave deslizándose sobre una superficie rocosa y el incidente ocurriendo sin dar tiempo a maniobra alguna. Tal hecho se asoció con el embarrancamiento del buque, comprobándose que el mismo se encontraba totalmente en seco sobre la Isla Torreta, con el costado de estribor hacia el mar, según se aprecia en la siguiente figura.

- Contusiones de diversa gravedad, que requirieron de atención médica, en varios pasajeros y tripulantes.
- Abolladuras y desgarros en el forro de los dos cascos laterales del catamarán, con mayor afectación en aquel de babor.
- Daños y fisuras en los tanques de gasoil de la parte central de los cascos, derivando en el vertido de combustible. Al respecto, se solucionaron las fisuras y se tomaron medidas anticontaminación (dispersión de la mancha de combustible batiéndola con la hélice de la lancha de salvamento -L/S-, descontaminación del buque y limpieza de las zonas colindantes).

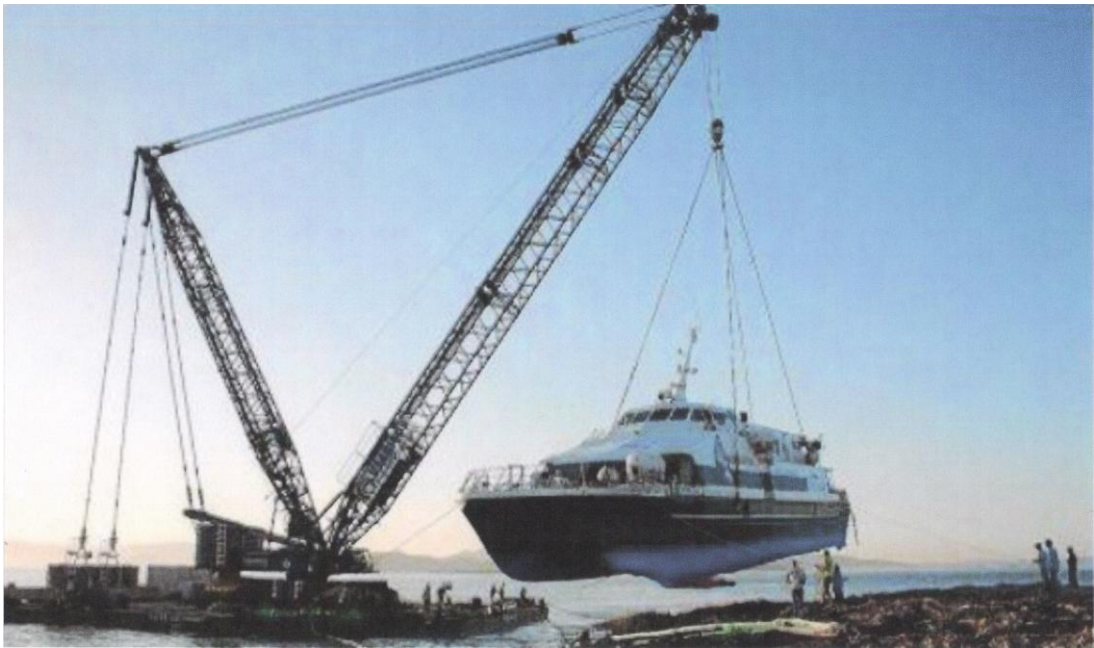
Figura 107. Rescate del Maverick Dos.

Ocho días después del embarrancamiento el buque Maverick Dos fue retirado de la Isla Torretas por medio de una grúa flotante, depositándolo en una pontona y posteriormente remolcándolo hasta el Puerto de Denia. En la siguiente figura se presenta tal acción de retirada del buque.
